Nackbelastning och Helkroppsvibrationer för Båtman i arbetet på Lotsbåt Bottniska viken sommar- och vintersäsong

Datum 2019-12-04
Rapport AMMnorr 2019:11

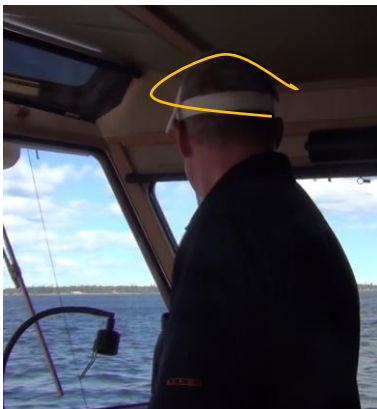
Bild 1. Observationer filmades. Personen på bilden har en rörelseindikator monterad på ett huvudband som mäter antalet nackrotationer per minut. Foto AMMnorr

Vi filmade olika arbetsmoment för att enklare kunna se och jämföra arbetsställningar och upprepning av arbetsrörelser i framför allt nacke under körning i de olika farkosterna sommar och vinter (Bild 1).

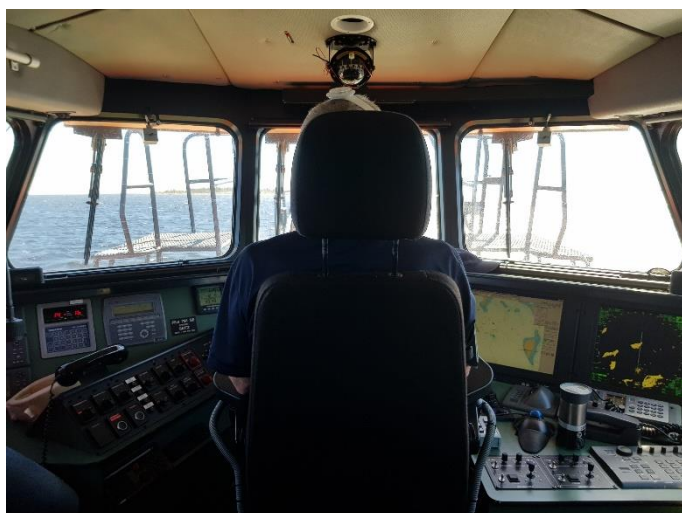
En del svårigheter fanns vid avläsning av instrumenten som kan relateras till nedsatt ljuskontrast, instrumentplacering och möjligt behov av arbetsglasögon (Bild 2). Detta kan ha ökat ansträngningen för ögon och nacke.

Bild 2. Stora krav på god syn växlande mellan stort och kort avstånd samt i olika ljusstyrkor. Foto AMMnorr

- Synergonomi. Eftersträva en placering av instrument som används frekvent rakt framför båtmannen. Vid behov använd solskydd för att undvika bländning i olika väderförhållanden. Rekommenderar synundersökning tanke på eventuellt behov av arbetsglasögon hos optiker med arbetsmiljömedicinsk kompetens (14, 21)
